Rivista on line Numero 26 Anno 2016

Piero Pierotti Terremoti appenninici, patrimonio edilizio,
resilienza. Il paradosso della "messa a norma"

Terremoti appenninici, patrimonio edilizio, resilienza. Il paradosso della “messa a norma”

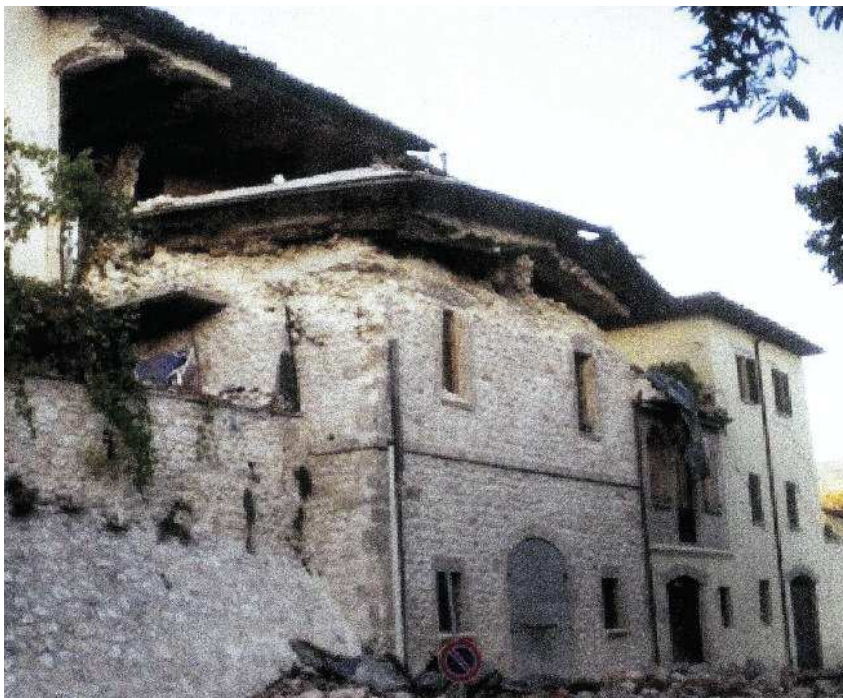
Sellano (Umbria). Il terremoto del 1997 provocò questo fenomeno di demolizione della muratura ordinaria con schiacciamento da parte del tetto rigido (manca l'ultimo piano della villetta).

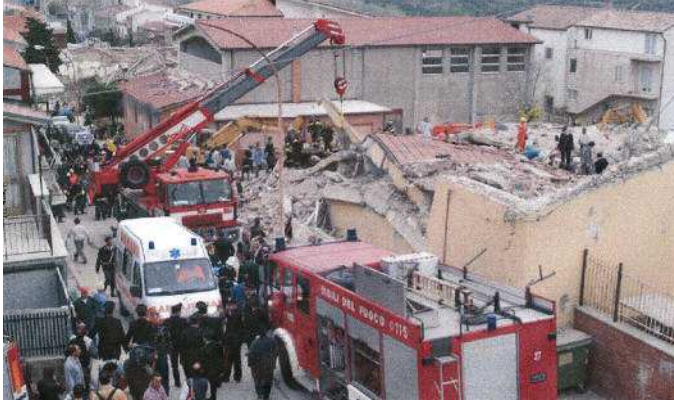
San Giuliano di Puglia, crollo della scuola: demolizione della muratura ordinaria per effetto della sopraelevazione in calcestruzzo armato.

La citavo come precedente noto di un episodio ben più grave – il crollo della scuola elementare di San Giuliano di Puglia (31 ottobre 2002) – avvenuto anch’esso per effetto dello sgretolamento della muratura ordinaria indotto da una sopraelevazione in calcestruzzo armato. La domanda che proponevo era se questi effetti fossero dovuti solo a un sovraccarico o anche legati al diverso comportamento sismico dei materiali. Il dubbio di fondo, che preferii non esprimere apertamente per non essere inquietante di proposito, era invece il seguente: non vi era stata in quell’occasione nessuna autorizzazione del Genio Civile. Essa non necessitava (amministrativamente) perché il comune di San Giuliano non era ancora compreso nell’elenco di quelli considerati a rischio. Tuttavia, se esso vi fosse già stato incluso, siamo certi che, normativa alla mano, il visto sarebbe stato rifiutato? In quale misura possiamo essere sicuri che il rispetto di un obbligo amministrativo corrisponda a un’effettiva “messa in sicurezza”? Siamo cioè assolutamente convinti che seguire la norma nazionale corrisponda all’optimum della protezione antisismica? E, infine, che cosa intendono concretamente tutti coloro che enunciano il concetto di messa in sicurezza e, anzi, lo invocano puntualmente subito dopo ogni evento disastroso, come se fosse cosa nota, assodata, verificata?

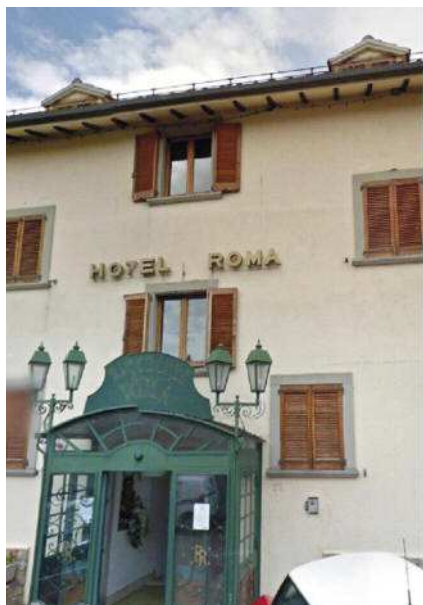
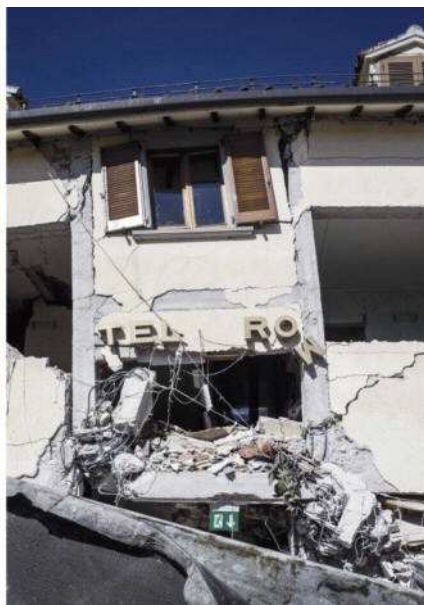
Amatrice, Hotel Roma, prima e dopo l'evento.

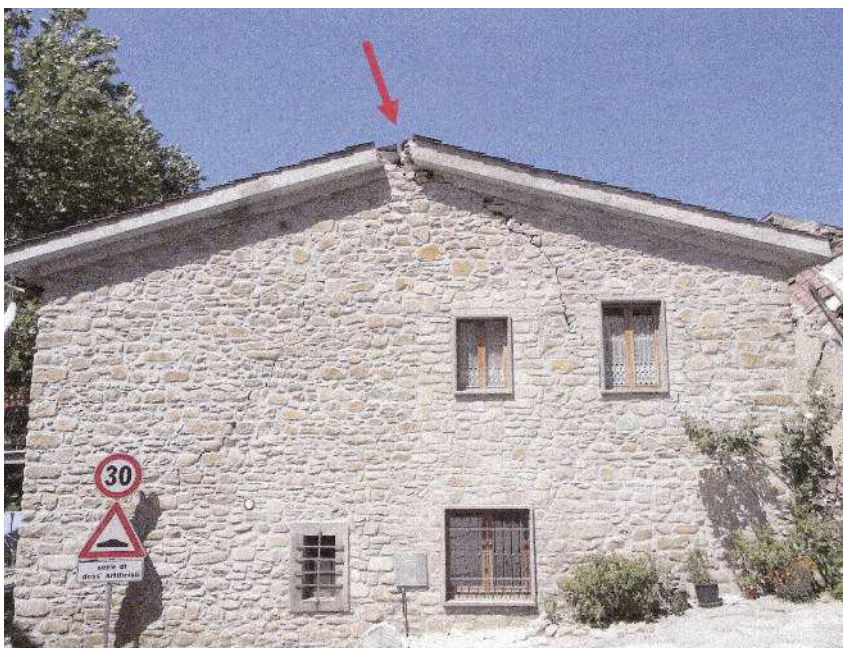
Amatrice. L'interruzione della copertura rigida consente alla muratura ordinaria di dissipare energia e la struttura della facciata resta integra (Fonte: ISI, come sopra).

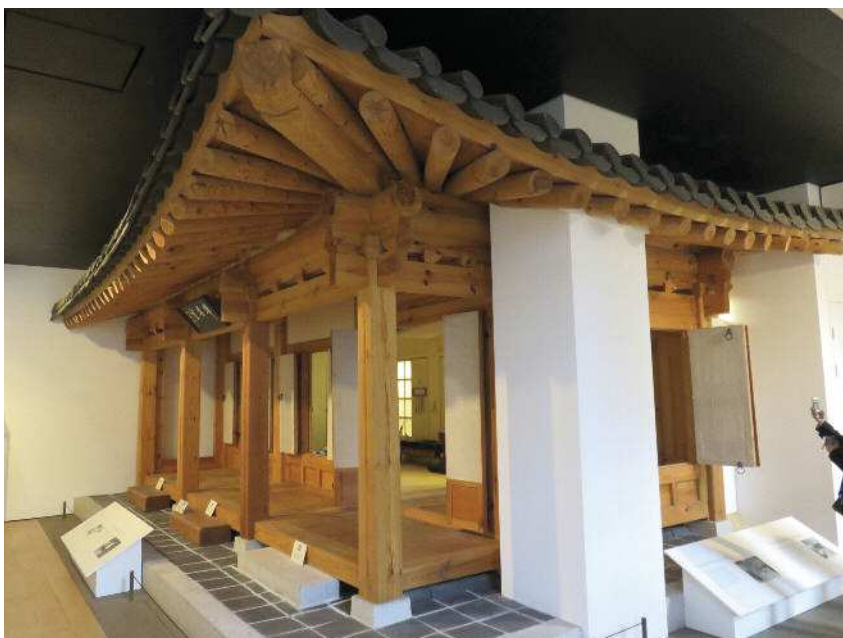
Modello di casa coreana a scala naturale (Londra, British Museum).

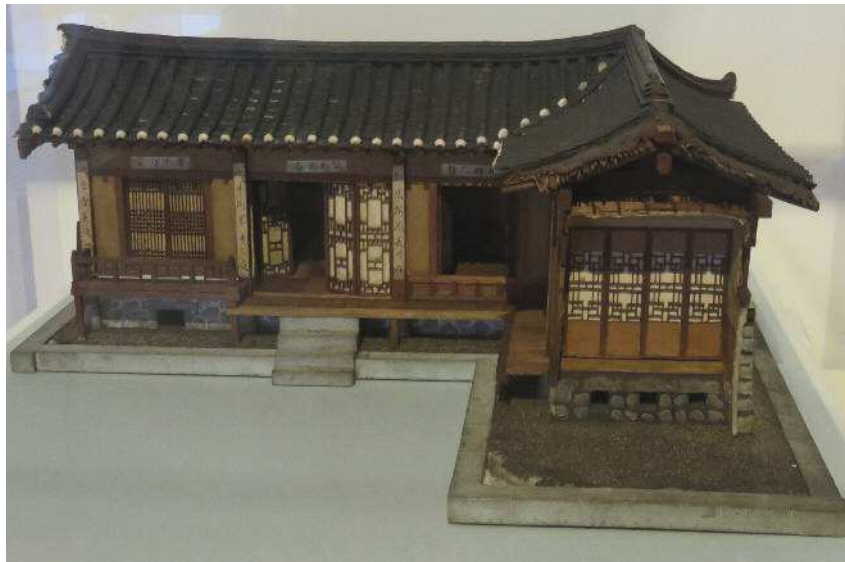
Modellino di casa giapponese, inizi del '900 (Londra, British Museum, esposizione temporanea estate 2015)
